# YES 車輛認證書

認證編號 CPF52488225003

廠牌 Make	TOYOTA
車型 Model	ALTIS
年份 Year	2015/10
排氣量 Displacement	1,798
車身號碼 VIN	ZRE172-5589863
引擎號碼 Engine Number	2ZRY222331
現況實車里程 Mileage (僅揭露, 不具保證效力)	94,932

## 車輛認證總結報告 Vehicle Inspection Findings

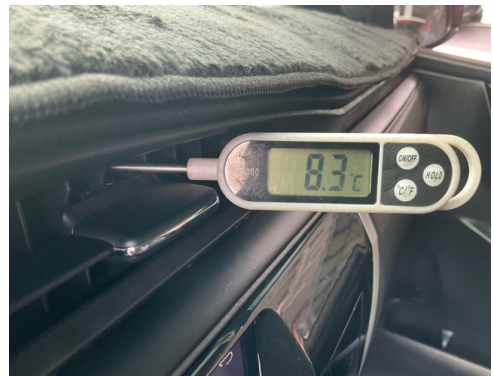
空調溫度

查定項目 Inspection Item	有無異常狀況 Findings	備註事項
檢查室外氣溫	27°C	
前空調風速開關各段風速	<input type="radio"/> 有 <input checked="" type="radio"/> 無	
後空調風速開關各段風速		無此項目
前空調冷氣A/C開關燈號	<input type="radio"/> 有 <input checked="" type="radio"/> 無	
後空調冷氣A/C開關燈號		無此項目
前空調冷氣作動中央出風口溫度	9°C	
後空調冷氣作動中央出風口溫度		無此項目
冷凝器散熱風扇有無運轉異常	<input type="radio"/> 有 <input checked="" type="radio"/> 無
